PROBLEMATICHE DROGEOLOGICHE, GEOTECNICHE E DI GESTIONE DEL RISCHIO, ASSOCIATE ALLE VECCHIE AREE ESTRATTIVE IN AMBITO URBANO NEI GESSI DI ISOVERDE

Briano Gaya*, Isella Luana*, Restagno Sergio*, Rodino Alessandro***, Trimboli Marino*, Vigo Mauro**

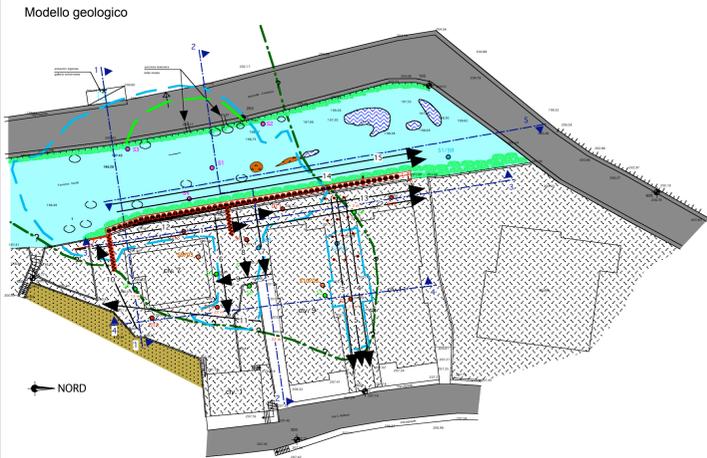
Le sezioni riportate illustrano il modello geologico estrapolato dalle risultanze delle indagini eseguite; si possono osservare i rapporti stratigrafici e tettonici fra le formazioni coinvolte e la presenza delle cavità.

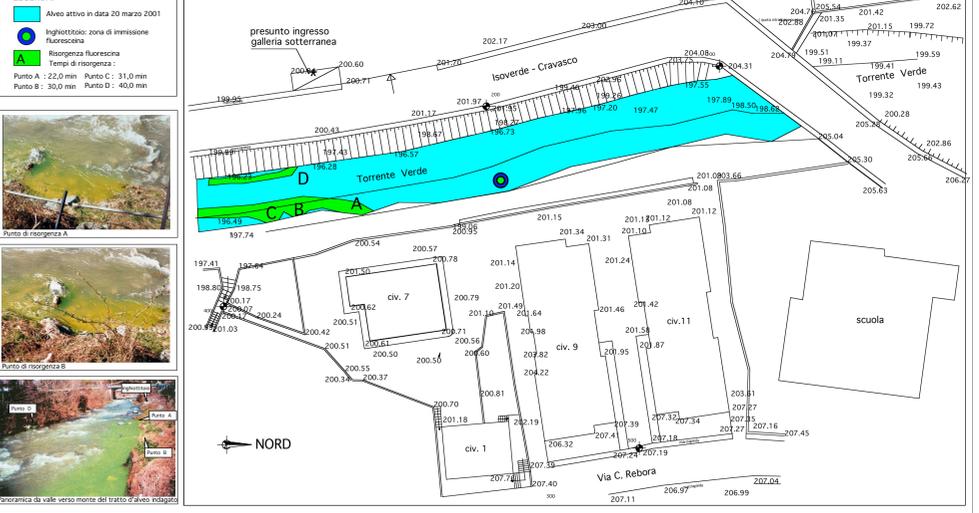
Attraverso l'immissione di traccianti in alveo nelle zone d'inghiottitoio è stato possibile determinare i punti di risorgenza, corrispondenti al contatto tettonico con le metargilliti, e stimare i tempi di corruzione all'interno della cava lungo il Torrente Verde nonché il volume dei vuoti.

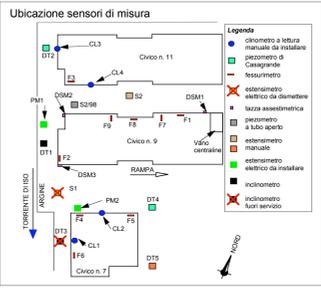
Per approfondire le conoscenze sul comportamento del terreno e l'evoluzione dei fenomeni è stato realizzato un sistema di monitoraggio mediante la posa in opera n. 3 estensimetri multibase (due elettrici), n. 2 inclinometri e n. 2 piezometri Casagrande. Parallelamente, è stato posto in opera un sistema di controllo dell'evoluzione del quadro fessurativo e dei cedimenti degli edifici, mediante il posizionamento di n. 6 fessurimetri elettrici e n. 3 tazze livellometriche, collegati a un'unità di acquisizione automatica idonea allo scarico e all'elaborazione dei dati in remoto, permettendo, inoltre, l'introduzione di una soglia di allarme. Il monitoraggio è iniziato ante-operam nel 2000 ed è proseguito fino alla fine del 2003, dopo la conclusione dei lavori di messa in sicurezza.
