## **FRANA DI CENGIO (SAVONA)**

Intervento in somma urgenza di riprofilatura della parete rocciosa sovrastante la strada provinciale n. 339 "di Cengio" al km 33+500 in comune di Cengio (SV)

studio geologico e geomeccanico, modellazione alle differenze finite ed analisi di stabilità.

2012

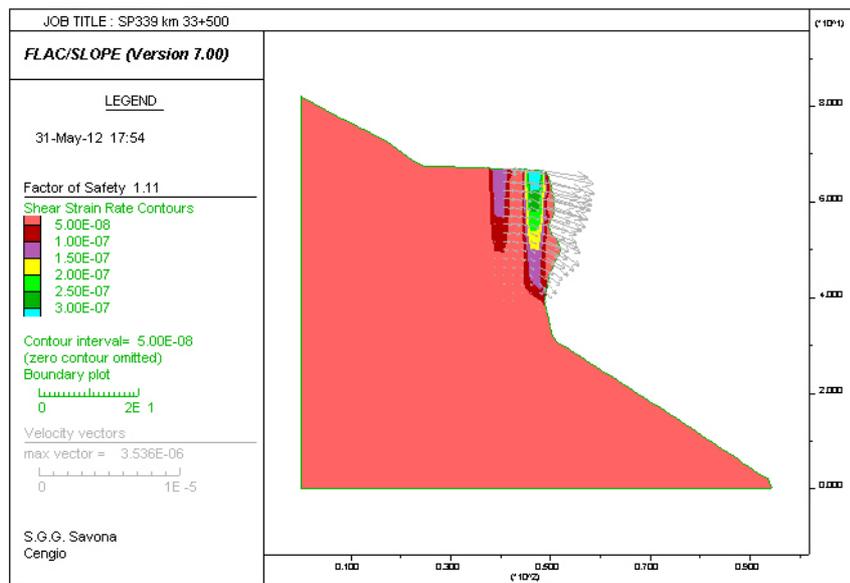
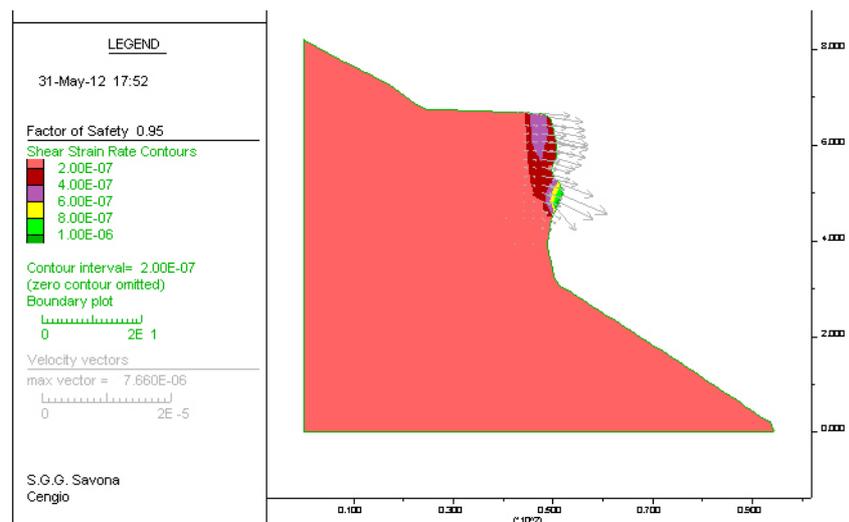
## Meccanismi di rottura e fattori di sicurezza per diversi parametri di calcolo

Per verificare le condizioni di stabilità attuali e progettare un'adeguata profilatura del versante sono state eseguite analisi numeriche in modo da individuare i possibili meccanismi di rottura e determinare i fattori di sicurezza sui parametri di resistenza al taglio adottati. Le simulazioni numeriche sono state effettuate utilizzando il codice di calcolo alla differenze finite *FLAC/Slope 7.0 (Fast Lagrangian Analysis of Continua)*.

Le elaborazioni sono state eseguite facendo riferimento al criterio di rottura di Mohr-Coulomb determinando i meccanismi di rottura possibili ed i parametri geotecnici ai quali gli stessi sono associati.
