FALESIA LOC. VALLORIA - SAVONA

Intervento di messa in sicurezza della parete rocciosa tra Valloria e i cantieri navali Mondo Marine S.p.A. Nel Comune di Savona

studio geologico e geomeccanico, modellazione alle differenze finite, analisi di stabilità, progetto preliminare, definitivo, esecutivo D.L., coordinamento sicurezza in fase di progettazione ed esecuzione, certificato di regolare esecuzione.

2011 - 2012

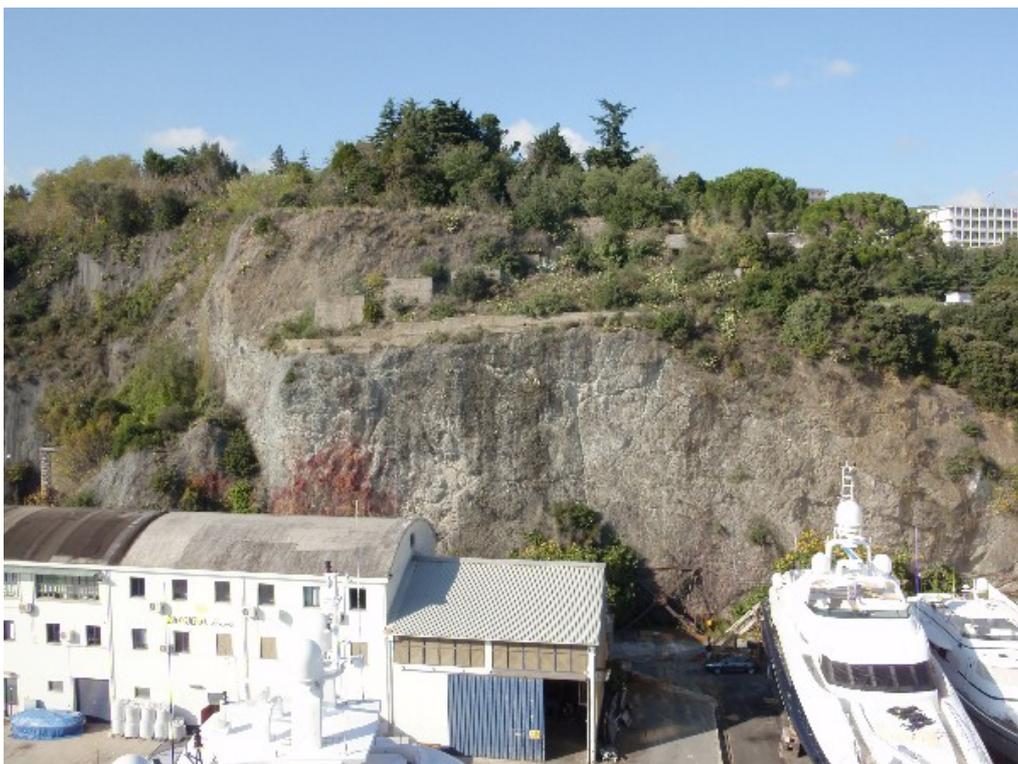
Il terrazzo marino, la falesia e i cantieri Mondomarine

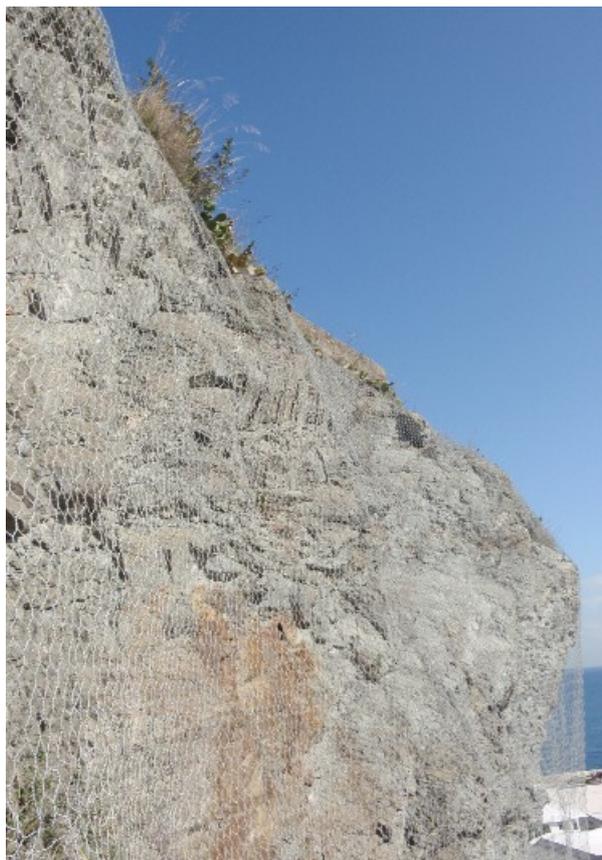
Immediatamente a est di tale zona è opportuno segnalare, inoltre, l'esistenza di uno sperone roccioso strapiombante con reti "appese", non in aderenza.

Lo sperone roccioso con reti non in aderenza

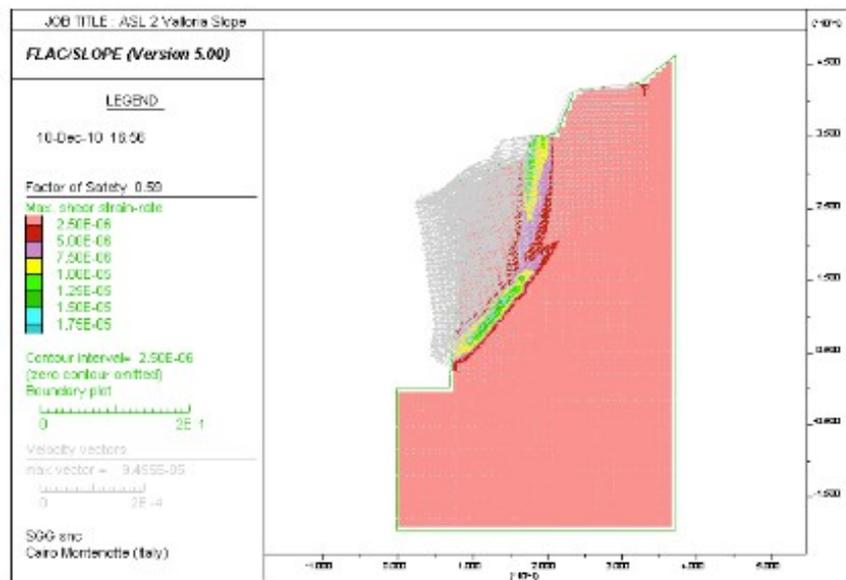
Meccanismi di rottura superficiale per coesione < 80 kPa

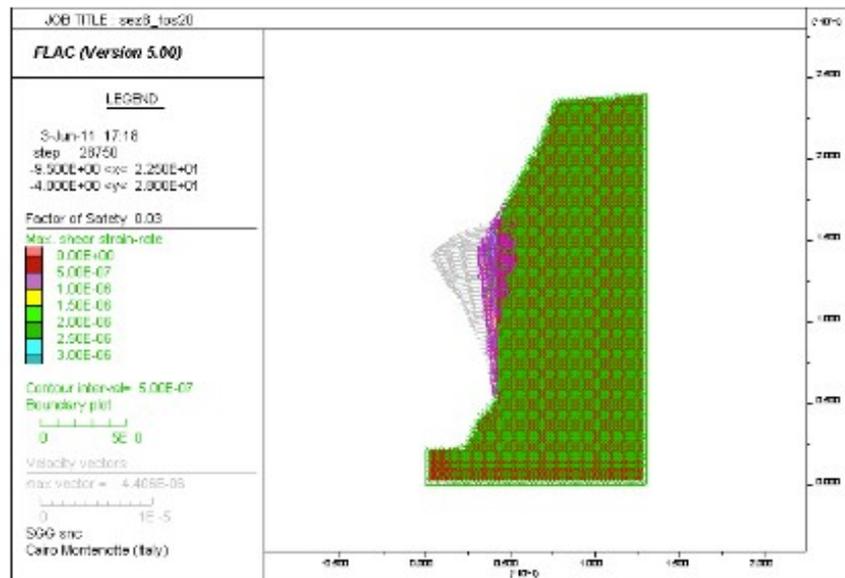
Sezione 8 stato attuale (Fattore di sicurezza su parametri caratteristici)

Si è verificato che lungo la sezione 3 si riscontrano meccanismi di instabilità profonda per valori di coesione pari a circa la metà di quelli caratteristici, in analogia alle verifiche eseguite con FLAC SLOPE; nel caso della sezione 8 si è riscontrata instabilità lungo la parete secondo meccanismi di ribaltamento e scivolamento a profondità non eccedente il metro.

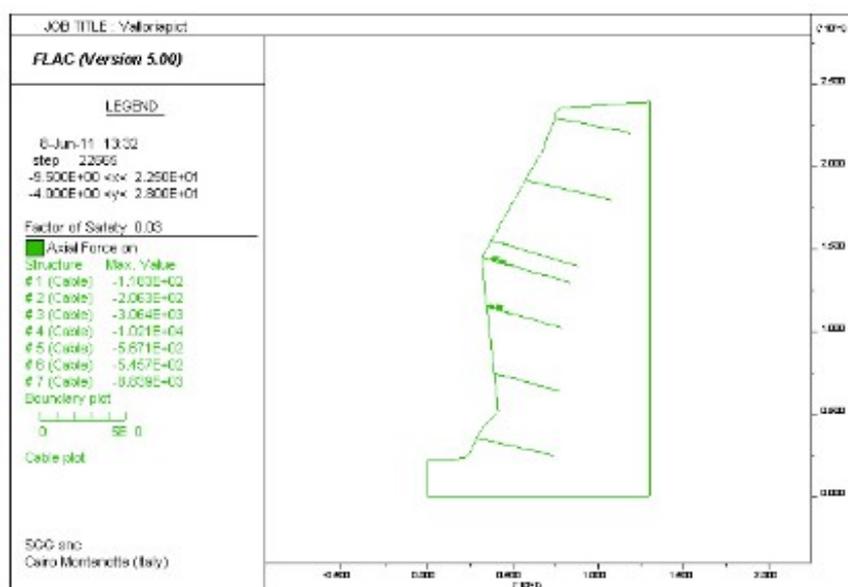
Sezione 8 stato a progetto

Nella legenda della figura seguente sono indicate le sollecitazioni sugli ancoraggi con il decadimento progressivo della resistenza al taglio per coesione a partire dal valore caratteristico di 159 kPa.

Si è eseguita un'analisi sulle sezioni più impegnative nelle quali sono stati inseriti alcuni ancoraggi a barre da 28 mm della lunghezza di 5 m.

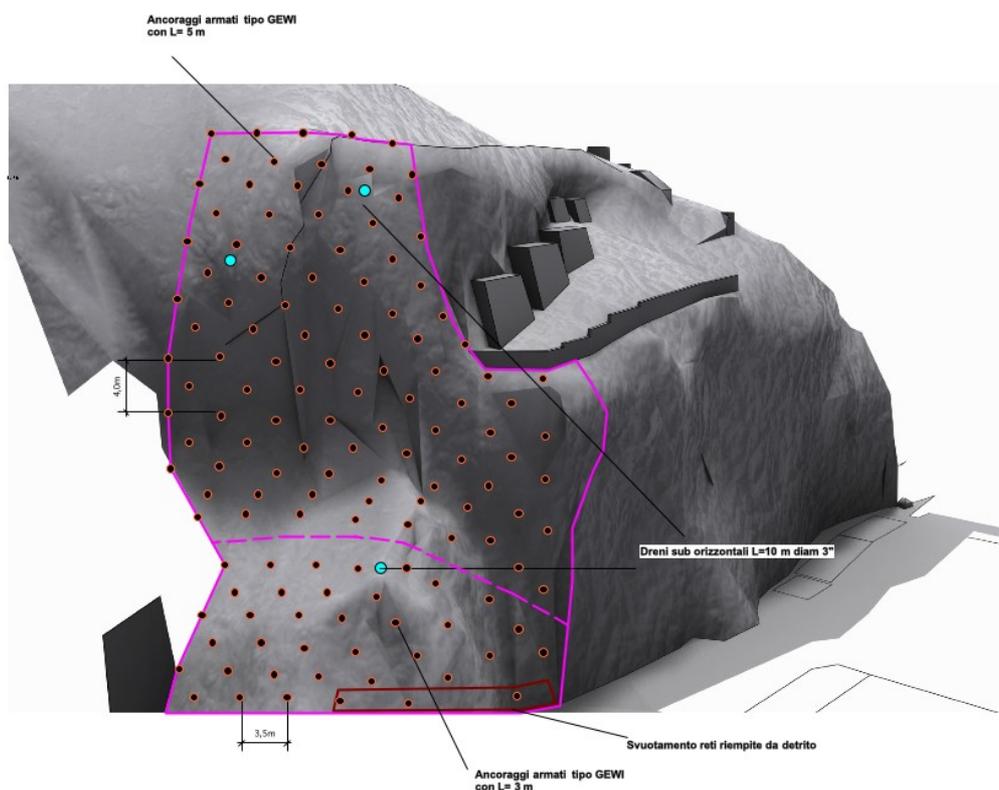
COMPARTO DI PONENTE
Schema 3D con disposizione indicativa ancoraggi
Scala 1:200

I due tratti di parete subverticale erano rivestiti da una rete esagonale a doppia torsione, vincolata al versante nella parte alta per un'estesa porzione solo da una fune perimetrale alta, mentre la parte di falesia altimetricamente inferiore presentava anche una fune perimetrale bassa. In questa zona la rete risultava riempita da frammenti litoidi di varia pezzatura staccatisi dalle propaggini superiori.

Nella parte alta della falesia erano evidenti cunei di distacco di volumi rocciosi prossimi al metro cubo.

Simulazione in 3D intervento settore ponente

- posizionamento in aderenza della rete esistente, compresa la scucitura e la ricucitura;

- realizzazione di ancoraggi con maglia 3,5 m x 4,0 m, mediante perforazioni di lunghezza variabile da 3 m nella parte bassa a 5 m nella parte alta, armate mediante barre in acciaio tipo Gewi del diametro 28 mm e cementate con boiaccia di cemento, eseguiti secondo le tecniche tipiche dei lavori in parete;
- posa in opera di reti ad alta resistenza, (resistenza a trazione longitudinale non inferiore a 150 kN/m) per il rivestimento dell'intero sistema, vincolati agli ancoraggi di cui sopra, costituite da filo di orditura della maglia strutturale in acciaio carbonioso (DIN 17223) avente carico di rottura di 12.5 kN, di diametro non superiore a 3 mm e classe di resistenza 1770 N/mm² (DIN 2078), galvanizzato in lega eutettica in ragione di minimo 150 g/m²;
- dreni suborizzontali di lunghezza pari a 10 m.

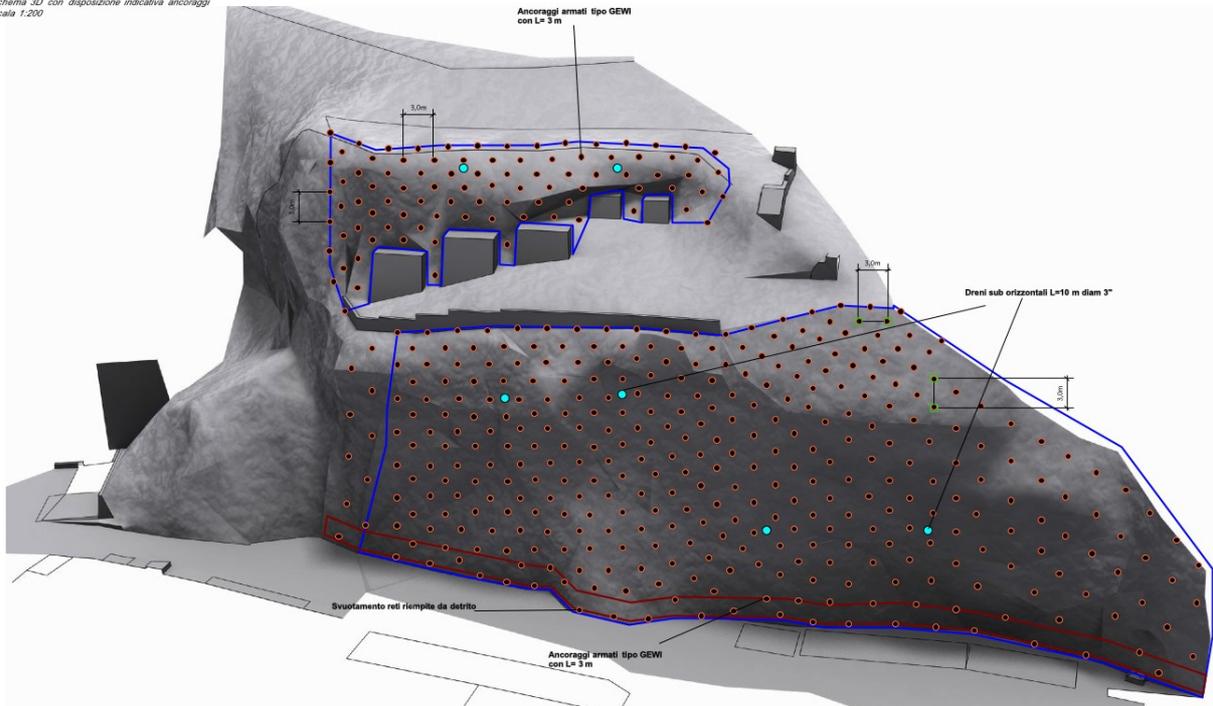
COMPARTO DI LEVANTE
 Schema 3D con disposizione indicativa ancoraggi
 Scala 1:200

Specialmente in corrispondenza della parete al di sotto della gradonatura si riscontravano la presenza di tracce di umidità ed erano ben visibili e diffuse zone di distacco di volumi rocciosi.

Nel settore centrale erano quasi sempre presenti le due funi perimetrali (alta e bassa) sia al di sopra sia al di sotto del gradone, anche se è necessario sottolineare la scarsità di chiodi di ancoraggio e la precaria aderenza della rete al versante.

Simulazione in 3D intervento settore levante e centrale

- sostituzione di porzioni di rete esagonale a doppia torsione lesionate o ammalorate;
- posizionamento in aderenza della rete esistente, compresa la scucitura e la ricucitura nonché l'aggiunta di nuovi pannelli necessari per la completa fasciatura della parete;
- posa in opera di funi metalliche di diametro 12 mm in trefolo di acciaio zincato, passante in corrispondenza degli incroci all'interno delle asole degli ancoraggi, testata e bloccata con relativi morsetti
- realizzazione di ancoraggi con maglia 3 m x 3 m, mediante perforazioni di lunghezza 3 m, armate mediante barre in acciaio tipo Gewi del diametro 28 mm e cementate con boiaccia di cemento, eseguiti secondo le tecniche tipiche dei lavori in parete;
- dreni suborizzontali di lunghezza 10 m.

Si è prevista una tipologia d'intervento simile al settore centrale adottando la stessa maglia di ancoraggio di 3 m x 3 m.

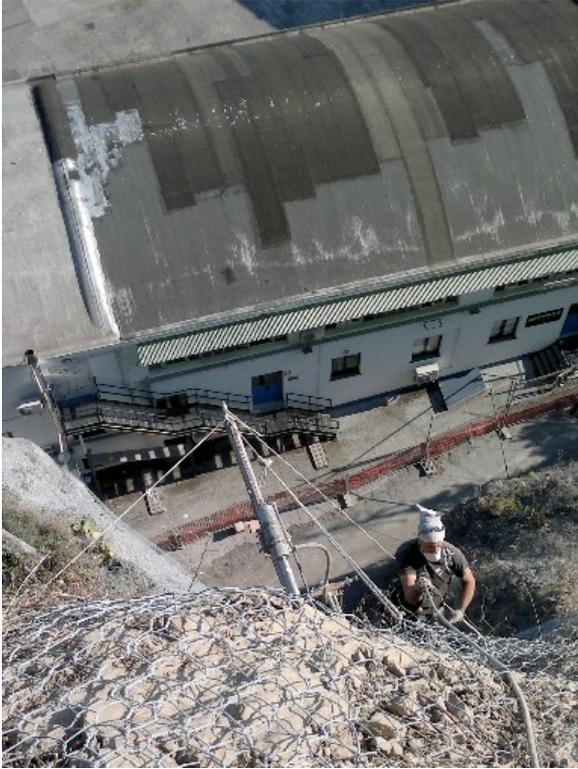
Fasi di perforazione in parete

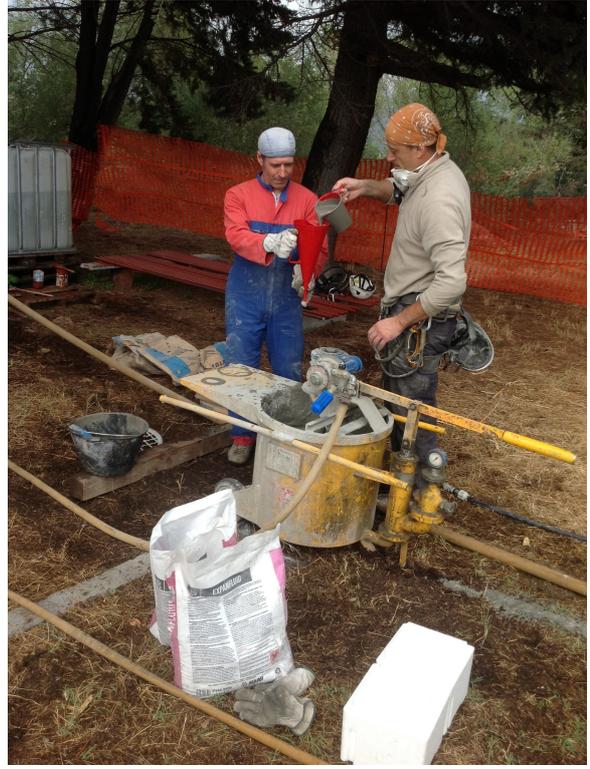
Controllo fluidità miscela d'iniezione

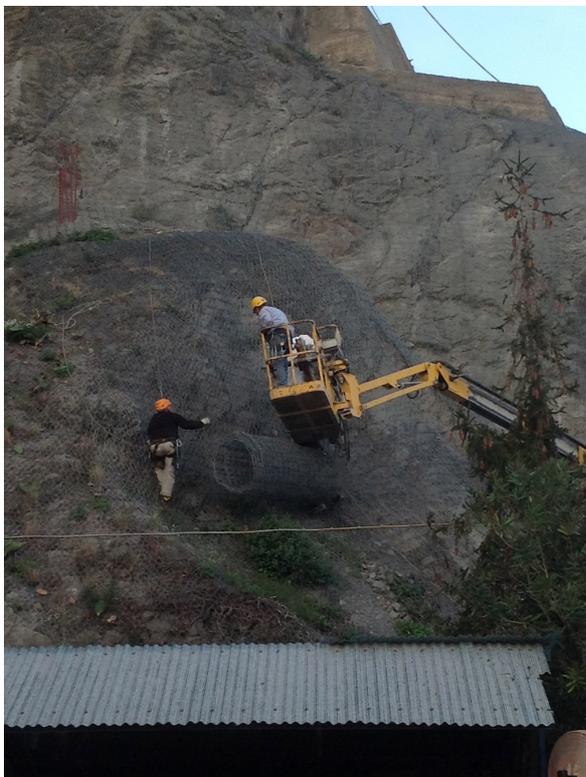
Posa in opera reti di rivestimento

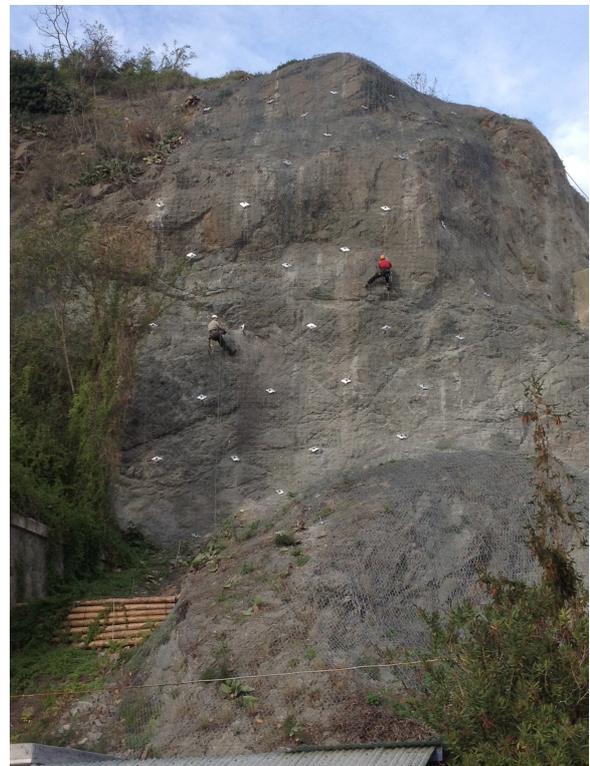
Posa e serraggio piastre di ancoraggio
