## FRANA DI CAPOLUNGO (GENOVA)

Verifica delle condizioni del rivestimento della galleria ferroviaria Liggia 1 lungo la linea Genova-Roma a seguito del distacco della frana di Capolungo del 19 gennaio 2014.

Rilievo *ground penetrating radar* con antenne da 400 e 100 MHz, elaborazione del segnale e interpretazione geologica dei dati.

Impresa MICOS S.p.A. per conto di Rete Ferroviaria Italiana

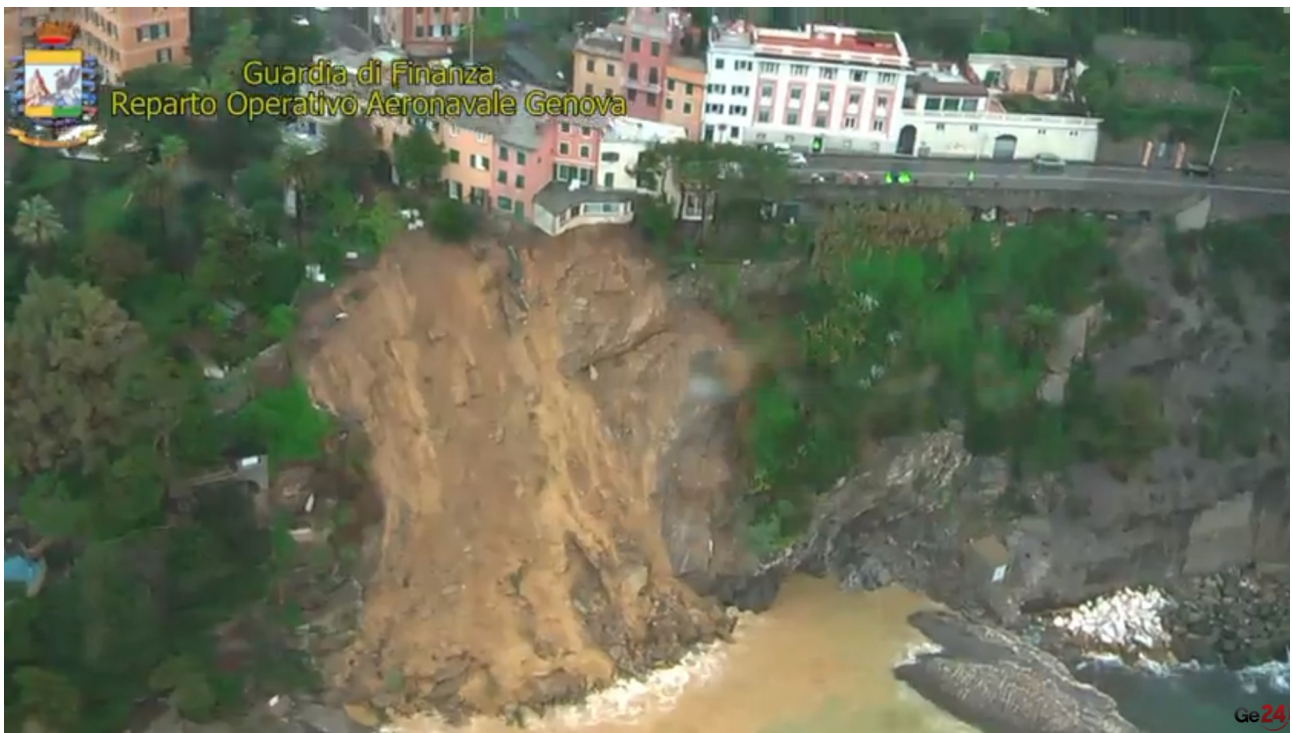
Vista aerea del collasso lungo la falesia di Capolungo (Ripresa aerea Guardia di Finanza)

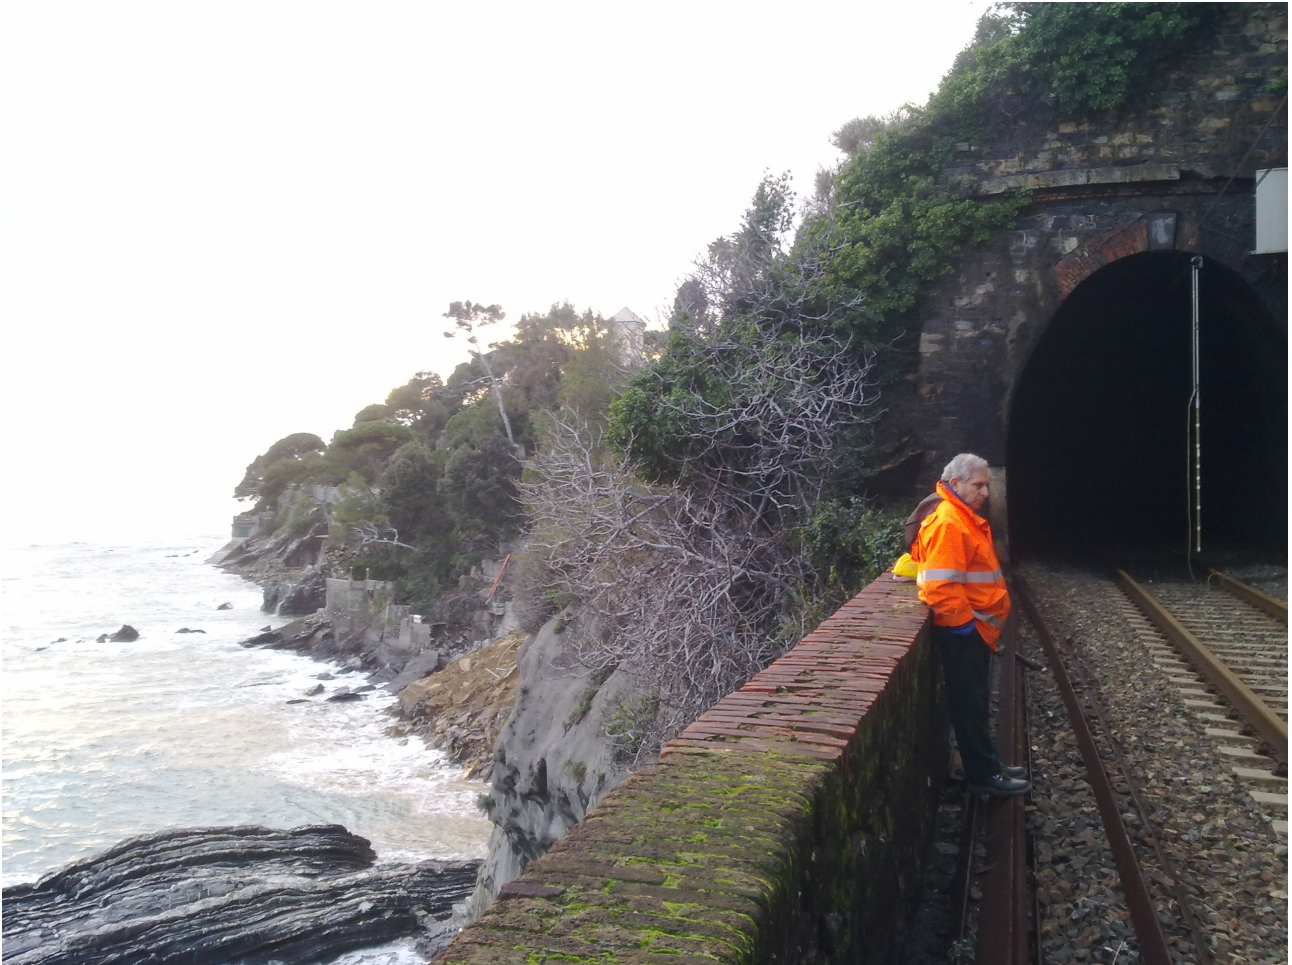
*Imbocco della galleria Liggia 1 lato La Spezia – a sinistra il piede della frana*

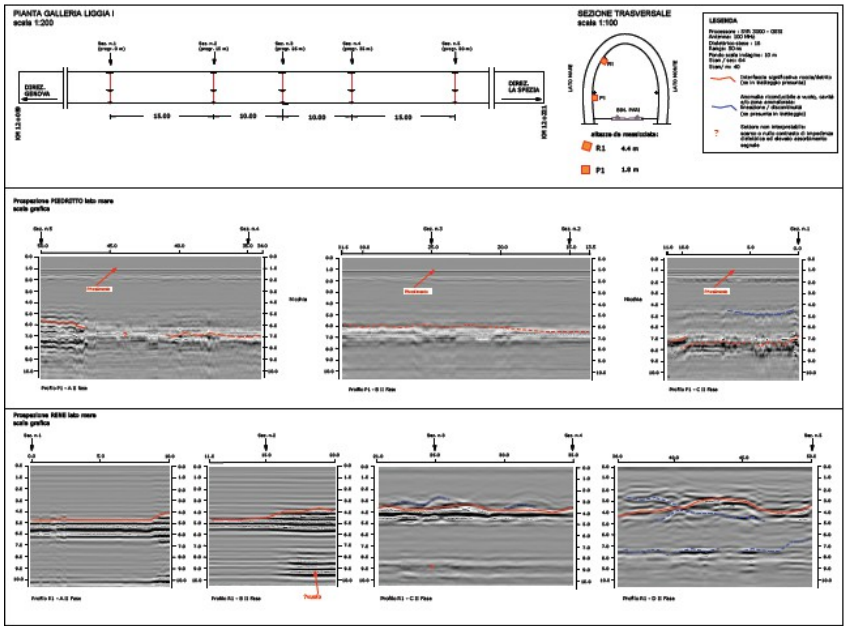
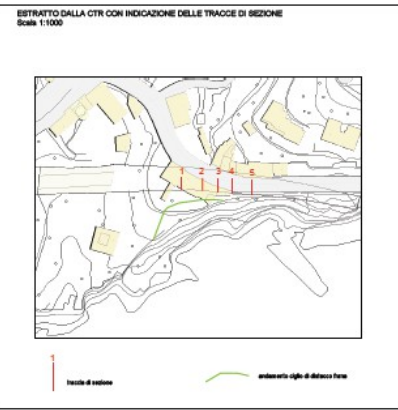
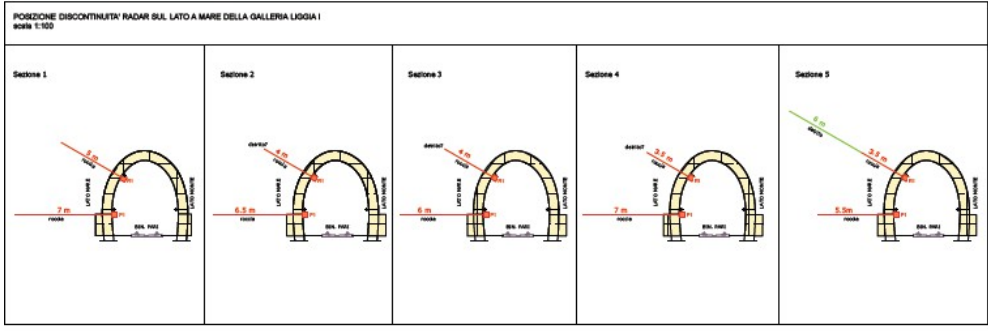
*Radargrammi ed elaborazione dei dati*

Indagine georadar nella galleria ferroviaria "Ligge I" sulla linea RFI Genova-La Spezia, binario pari tra le progressive km 12+553 e km 12+221
