FRANA DI MURIALDO (SAVONA)

S.P. N. 51 "Bormida di Millesimo" - Interventi finalizzati alla mitigazione del rischio attivo e al ripristino della transitabilità sulla viabilità provinciale in località Isolagrande nel Comune di Murialdo (SV)

studio geologico per Studio di fattibilità e progetto preliminare, studio geologico e geotecnico comprensivo di indagini in sito e in laboratorio, modellazione alle differenze finite ed analisi di stabilità, dimensionamento ancoraggi.

Provincia di Savona

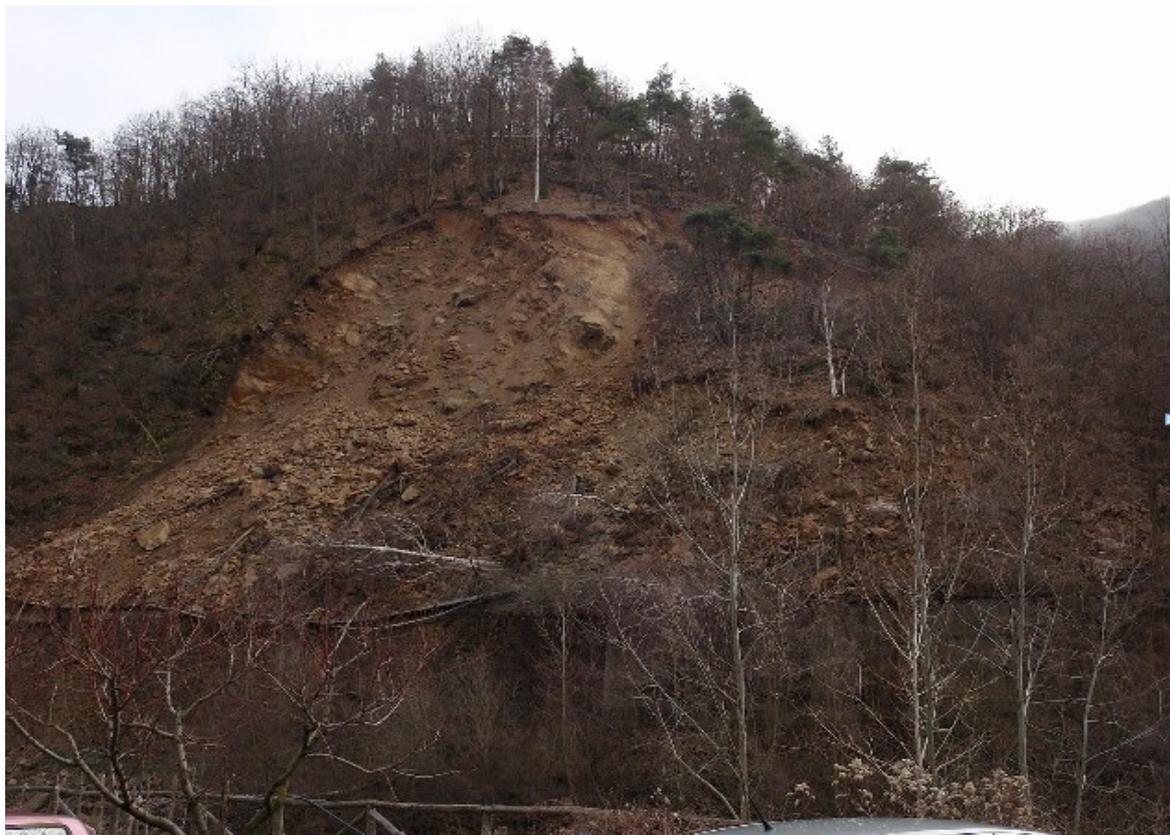
Il versante franato

In data 24 dicembre 2010 si verificò un fenomeno franoso lungo il versante a monte della SP 51 "Bormida di Millesimo", in prossimità della progressiva chilometrica 14+900, fra le località di Valle e Isolagrande nel Comune di Murialdo. Il materiale litoide e terroso mobilitatosi durante il movimento gravitativo invase completamente la carreggiata interrompendo il traffico veicolare.

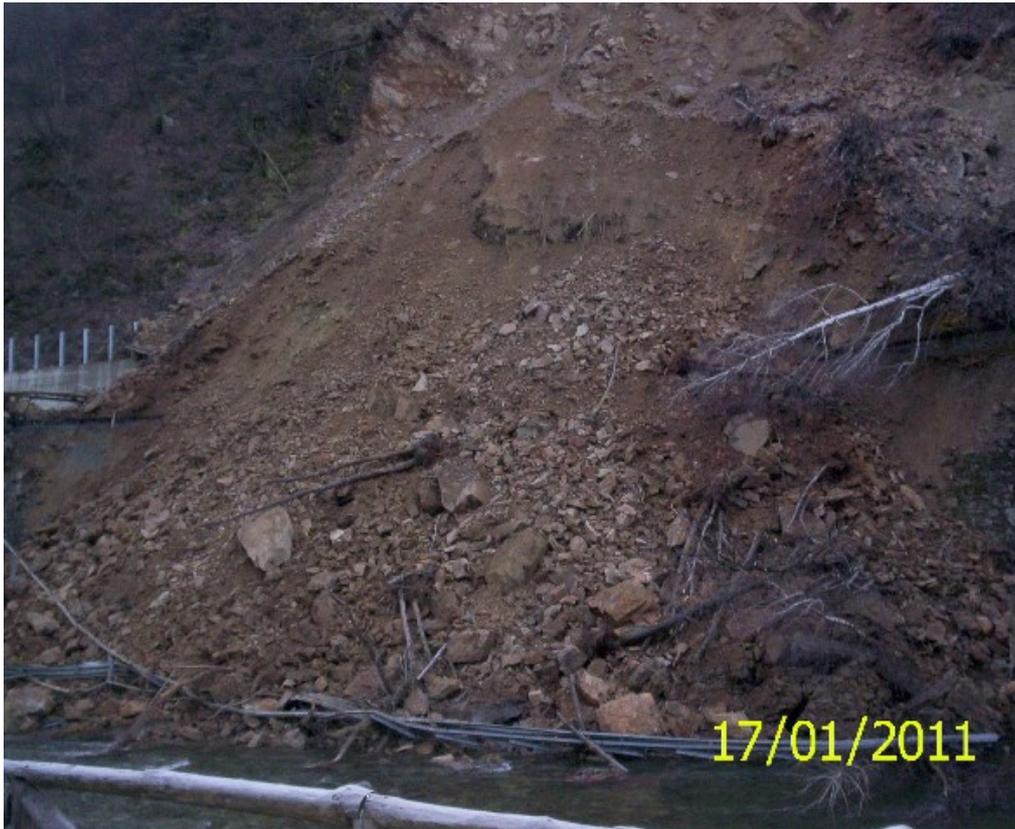
Il crollo del muro di sottoscarpa

Successivamente, e in particolare in data 17 gennaio 2011, si verificò un ulteriore dissesto che ha coinvolto il crollo di una porzione del muro di sottoscarpa, di una parte della sede stradale nonché della porzione del corpo di frana a essa sovrastante.

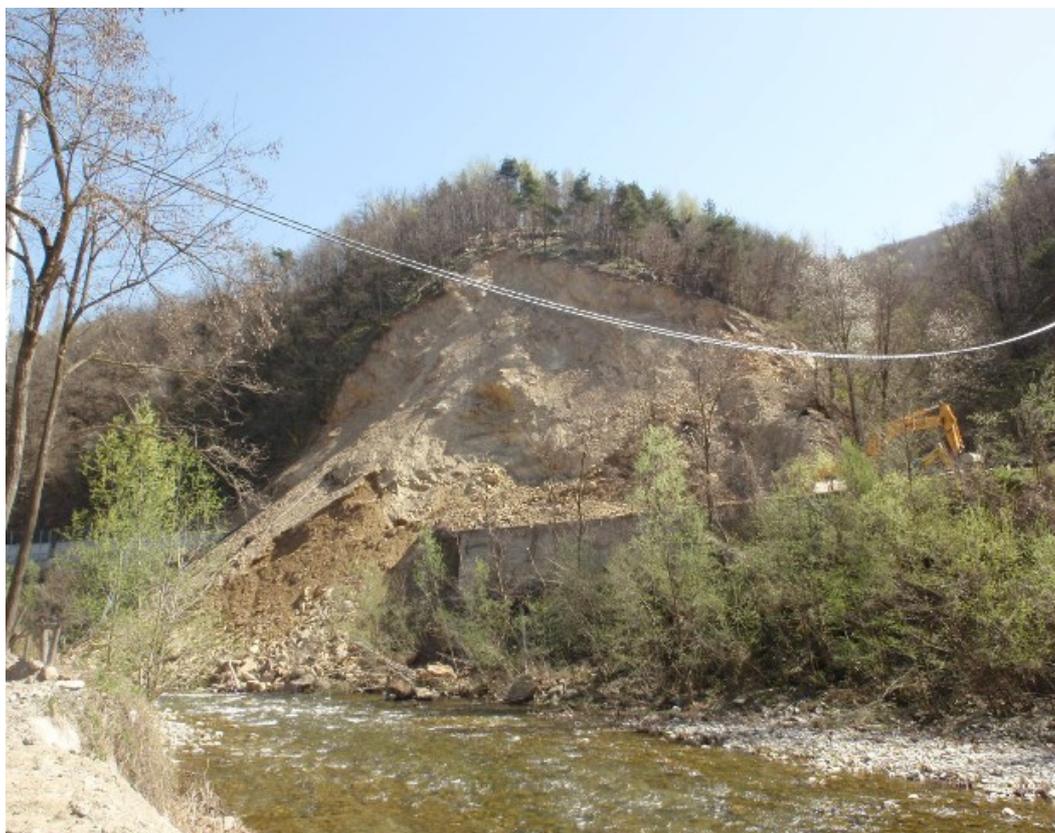
Il versante franato dopo i lavori di somma urgenza

E' stato poi realizzato un nuovo rilievo topografico in relazione alla variazione dello stato dei luoghi dovuto a un alleggerimento del corpo di frana, che presentava ancora importanti volumetrie ancora "appese", effettuato dalla Provincia di Savona per la costruzione di una variante provvisoria.

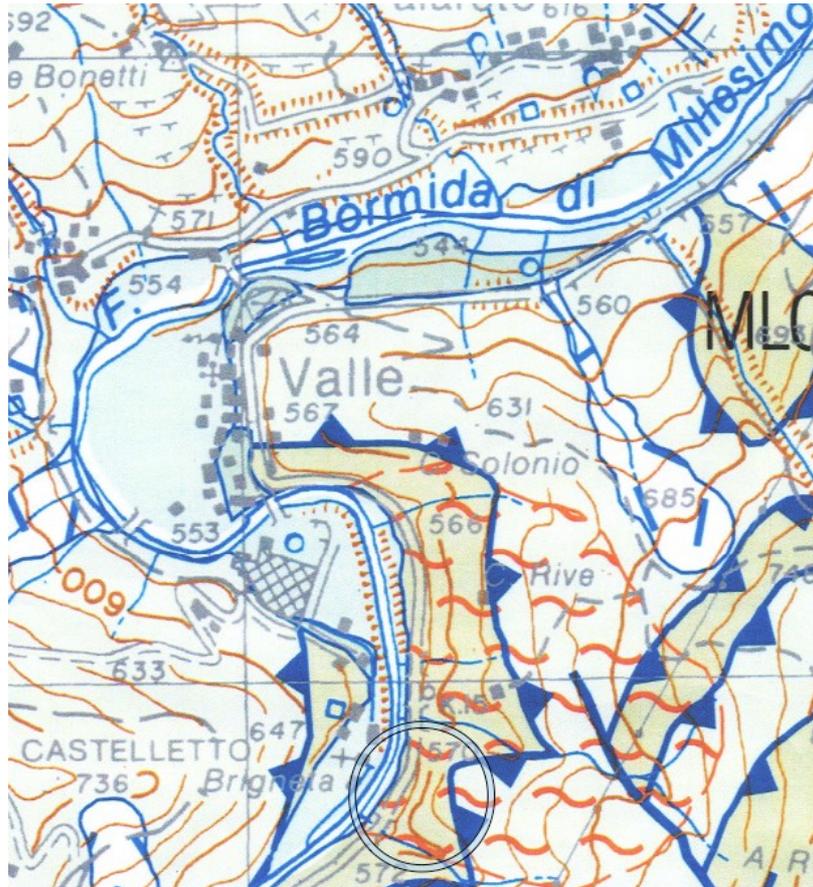
Stralcio Carta Geologica 1:50.000 – Foglio 228 Cairo Montenotte (CARG)

In questo settore del bacino, mentre la cartografia del P.A.I. (Piano di Assetto Idrogeologico) non riporta la presenza di alcun fenomeno di dissesto la carta geologica CARG in scala 1:50.000 (Foglio 228 *Cairo Montenotte*) riporta una *deformazione gravitativa profonda di versante (DGPV)* di grandi dimensioni che avrebbe inizio lato Millesimo di fronte all'abitato di località Valle fino a spingersi oltre località Brigneta (sponda opposta) e si estenderebbe a monte nella zona di culminazione al di sopra della quota di 720 *m slmm*.

Dal punto di vista litologico l'area è interessata dai litotipi ascrivibili alla formazione delle *Metarioliti di Case Lisetto*, che rappresentano le manifestazioni precoci dell'attività vulcanica avvenuta in

A quote approssimabili intorno a 620-630 m slmm tali litotipi risultano sovrascorsi da rocce metamorfiche riferibili alla *Formazione di Murialdo*, costituita da metasedimenti quali quarzoscisti, scisti quarzoso micaceo cloritici e filladi grafitiche nerastre ricche di vene di quarzo ripiegate.

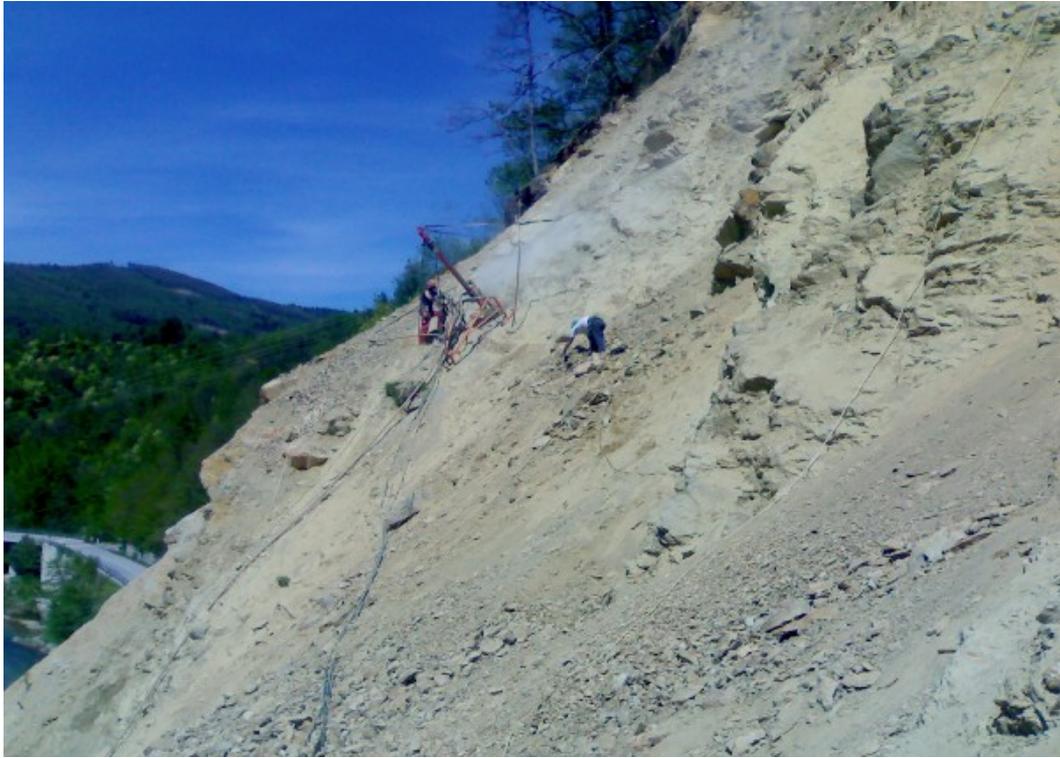
I sondaggi in parete

Come accennato, oltre all'esecuzione di due rilievi geostrutturali in parete e tenendo conto delle indagini già effettuate in fase preliminare (un sondaggio attrezzato con tubo inclinometrico e due sismiche a rifrazione con interpretazione tomografica) eseguite nella parte alta del versante, in fase di progettazione definitiva sono stati realizzati n. 6 sondaggi a distruzione di nucleo di cui uno profondo a monte del ciglio di frana, due lungo la sede stradale e n. 3 in parete con tecniche alpinistiche.

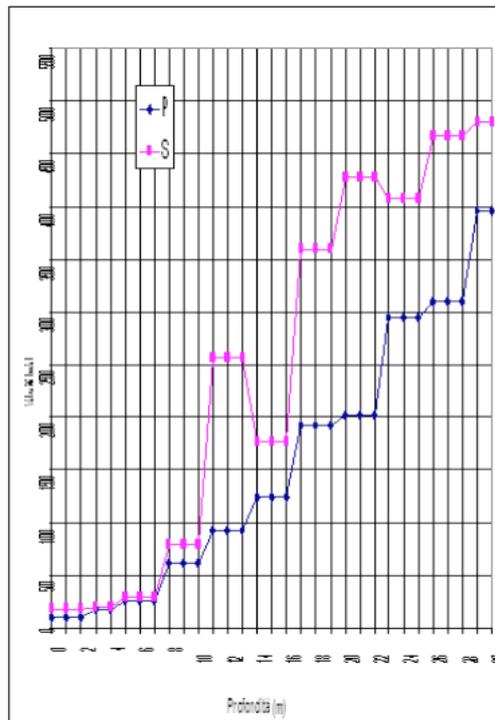
Prova *down-hole* SV3, andamento velocità onde P ed S

All'interno del sondaggio profondo è stata effettuata una prova sismica in foro *down-hole*.

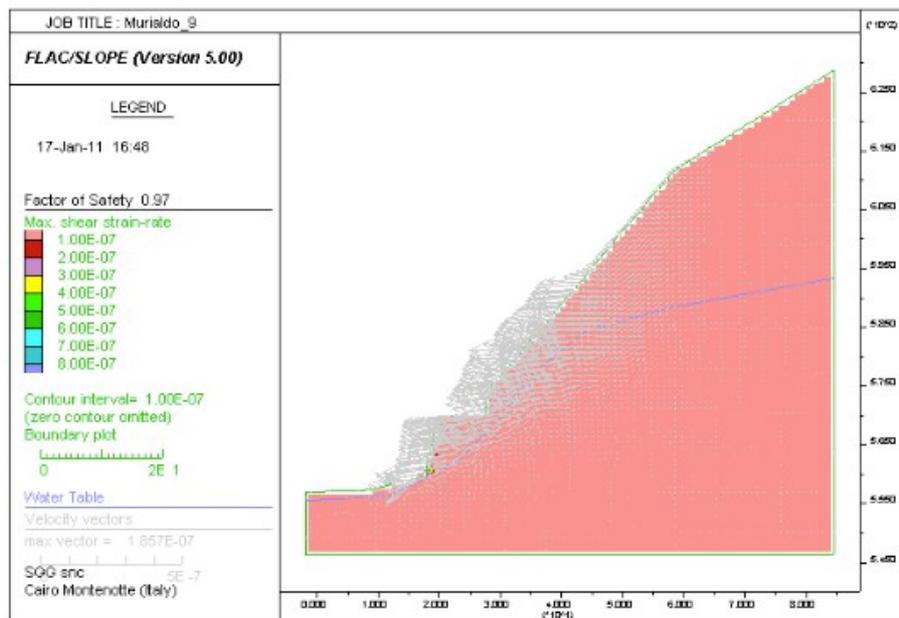
Fenomeni di collasso per valori di coesione inferiori a 50 (kPa)

Le analisi numeriche, effettuate utilizzando il codice alla differenze finite *F.L.A.C. Slope 5.0 (Fast Lagrangian Analysis of Continua)*, hanno permesso di verificare i parametri geotecniche alle condizioni dell'equilibrio di rottura, potendosi determinare la resistenza al taglio lungo il pendio all'innescarsi dei movimenti di scivolamento rilevati sulle frane successive al crollo iniziale.

Trattandosi di un meccanismo di rottura in roccia si analizzano i dati estrapolati per l'ammasso costituito da metarioliti e scisti filladici che può suddividersi grossolanamente in due livelli: ammasso roccioso alterato e fratturato, ammasso roccioso sano a diverso grado di fratturazione e tettonizzazione.

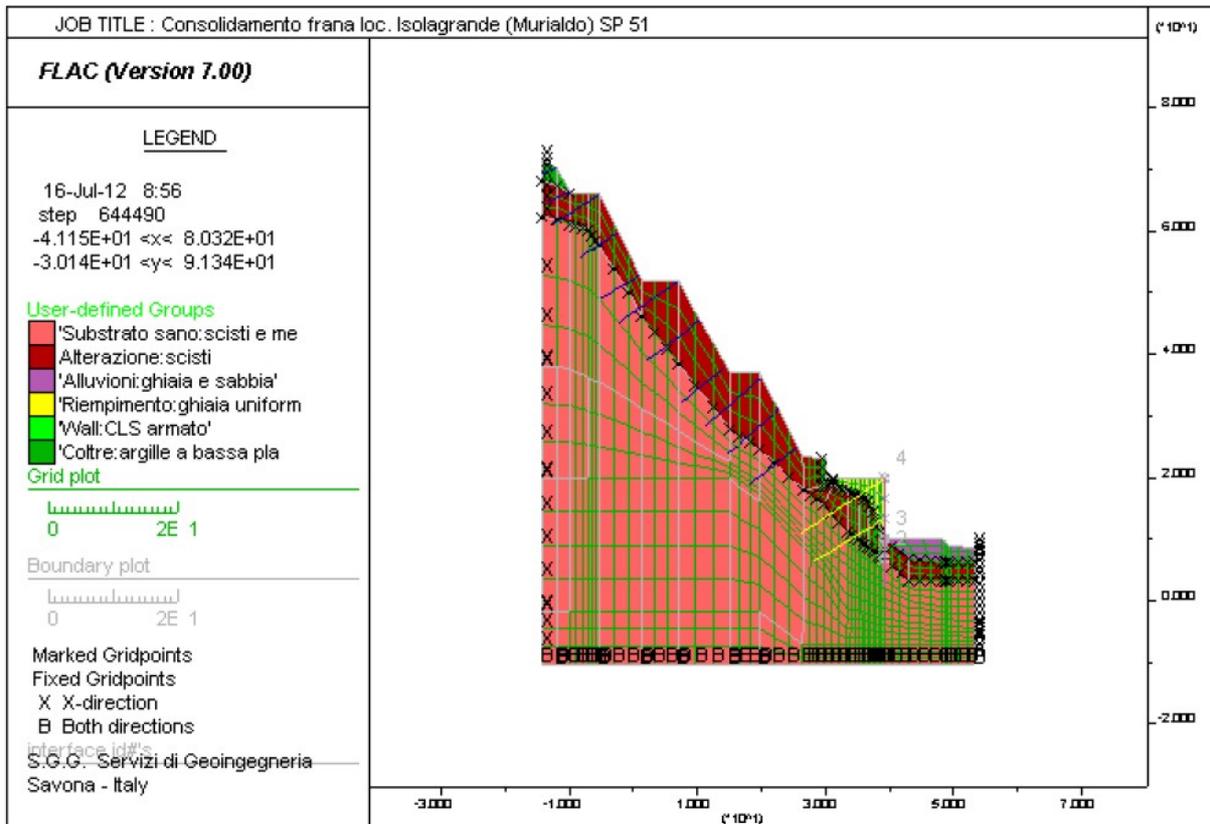
Modello geotecnico con opere di sistemazione

Le verifiche di stabilità eseguite e discusse in sede di Relazione geotecnica, hanno confermato la possibilità di ripristinare adeguate condizioni di sicurezza lungo il pendio mediante un intervento di gradonatura con formazione di ancoraggi profondi ai quali rendere solidale un rivestimento delle pareti con reti metalliche. La maglia di ancoraggi risultata dalle verifiche è di 3 x 4 m, mentre la loro lunghezza di fondazione è risultata non inferiore a 7,00 m all'interno del substrato roccioso sano.

Per una sistemazione idrogeologica è stata prevista una rete di canalizzazioni di gronda a partire dalla porzione sommitale del versante e lungo le tre gradonature ipotizzate, convogliando le acque nel latistante Rio Rocca. A completamento delle opere di drenaggio, sono stati previsti dreni suborizzontali da realizzare lungo le pareti riprofilate.

Nella parte bassa del versante si è indicata la necessità di un ripristino del rilevato stradale e della formazione di una paratia berlinese con pali trivellati, la formazione di un cordolo testa-pali tirantato.

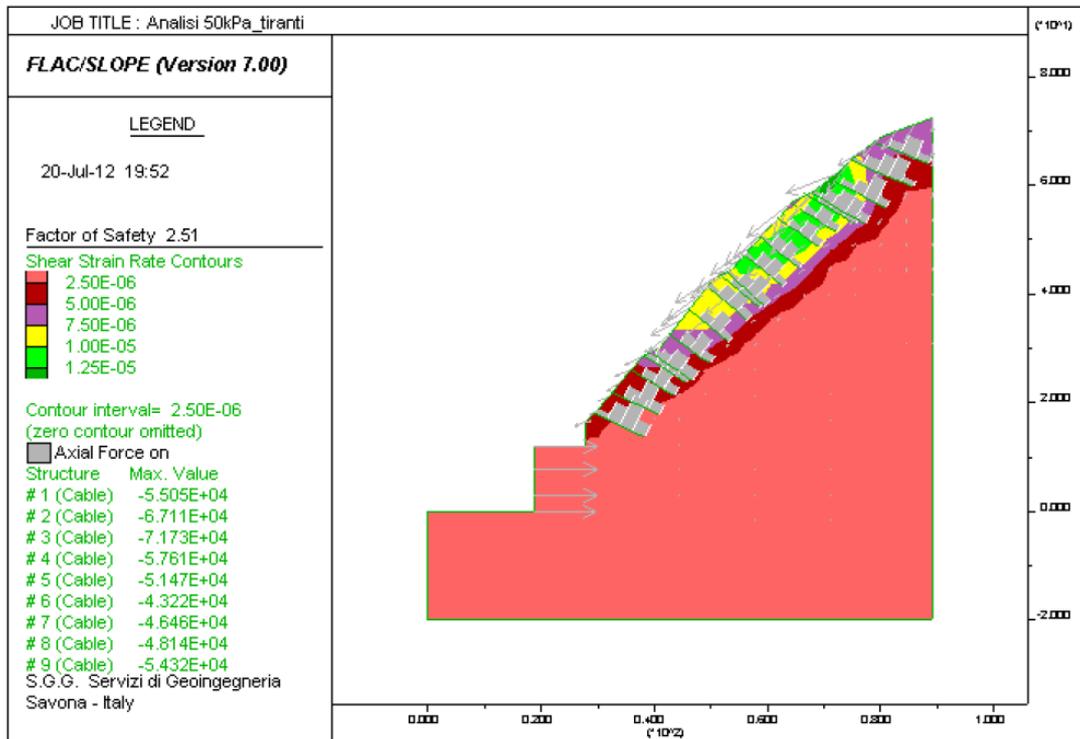
Meccanismi di rottura, sollecitazione ancoraggi e Fs con coesione roccia alterata pari 50 kPa
