## **FRANA DI CENGIO (SAVONA)**

Intervento in somma urgenza di riprofilatura della parete rocciosa sovrastante la strada provinciale n. 339 "di Cengio" al km 33+500 in comune di Cengio (SV)

studio geologico e geomeccanico, modellazione alle differenze finite ed analisi di stabilità.

2012

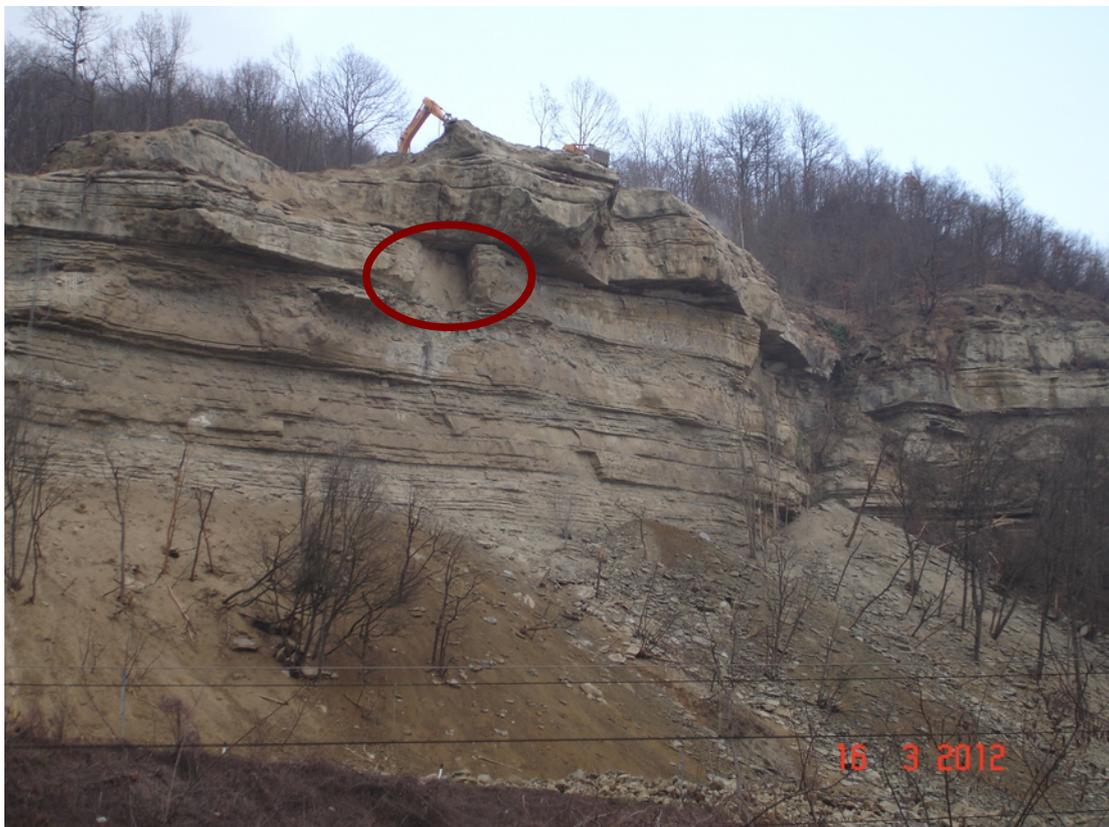
Il versante è caratterizzato da una parete subverticale di altezza superiore a 50 m, costituita da arenarie in bancate di spessore talora superiore a 3 m poggianti su marne argillose grigie e disposte con assetto immergente a NW con inclinazione di circa 10-15°. Si tratta di un vasto affioramento della piega monoclinale delle Langhe costituite dai terreni della Formazione di Rocchetta-Monesiglio.

Le bancate sono pervase da fratturazioni subverticali disposte secondo sistemi orientati ortogonalmente e parallelamente al fronte della parete rocciosa.
