INTERVENTI SISTEMAZIONE IDRAULICA S.P. N. 57 "VARAZZE-CASANOVA-ALPICELLA-STELLA S. MARTINO"

Intervento n. 36: adeguamento idraulico attraversamenti Rio Galli, copertura ial km 0+000, ponticello al km 0+170 e al km 0+360.

Intervento n. 37: sistemazione rete regimazione acque di superficie dal km 1+000 al km 2+000 e adeguamento idraulico attraversamenti ai km 1+620-1+790 e 1+905.

studio di inquadramento geologico e geotecnico e relazione idraulica per l'intervento n. 37 per il progetto definitivo-esecutivo.

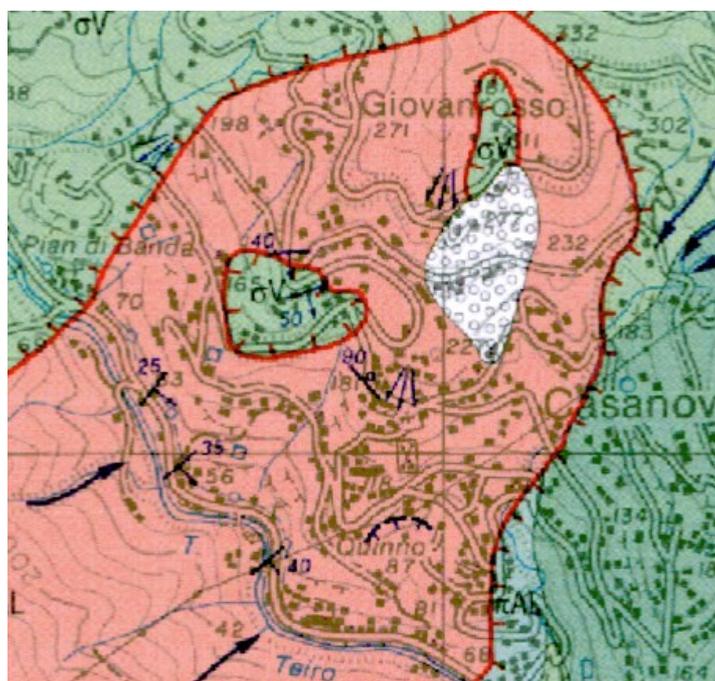
csAL	CALCESCISTI: scisti micaceo quarzosi, più o meno carbonatici. Giurassico
πAL	METABASITI: metabasiti ilistate comunemente a relitti di glaucofane. Giurassico
σV	SERPENTINOSCISTI: serpentinoscisti carbonatici ed ofsilici. Giurassico
σV	SERPENTINOSCISTI: serpentinoscisti da compatti a marcatamente fessili con frequenti intercalazioni di metarondigiti da originari filoni gabbrici; lenti di lherzolti non completamente serpentizzate. Giurassico
εV	METAGABBRI: metagabbri in facies scisti verdi a scistosità più o meno evidente intercalati nelle serpentiniti. Giurassico

In questo settore la cartografia geologica CARG in scala 1:25.000 (Tavoletta N. 229 *Varazze*) (figure n. 1 e 2) riporta la presenza dei litotipi attribuiti all'Unità di Varazze a sua volta appartenente all'Unità del Gruppo di Voltri nell'ambito del Dominio Piemontese-Ligure.

Dalla cartografia CARG si rileva che l'area in esame si trova appunto in una zona di contatto per sovrascorrimento fra l'Unità di Varazze, costituita da serpentinoscisti e metagabbri e l'Unità di Alpicella, rappresentata da calcescisti e metabasiti.

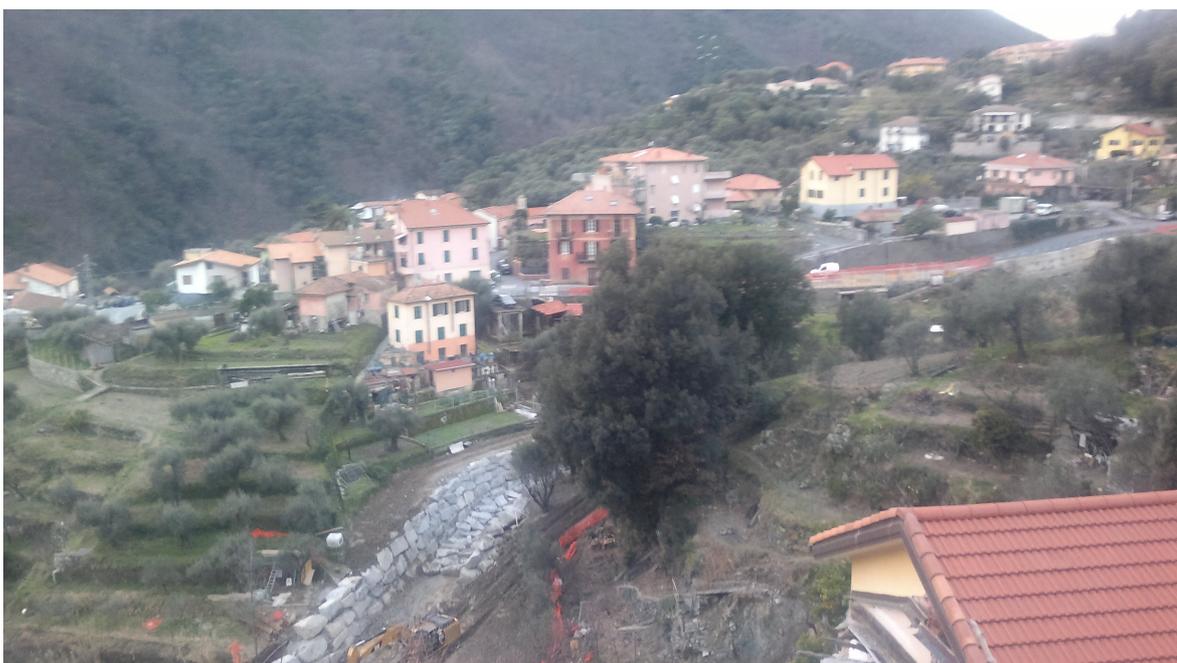
Il terrazzo morfologico di località San Pietro e gli interventi in alveo

La morfologia della valle del Rio dei Galli è inoltre complicata dall'evidenza di alcune superfici pseudopianeggianti che potrebbero essere correlate a terrazzi morfologici, come quello su cui si sviluppa località San Pietro, testimonianza di fenomeni erosivi che sovrainposti al paleoaccumulo ne hanno in qualche modo condizionato la stabilità.

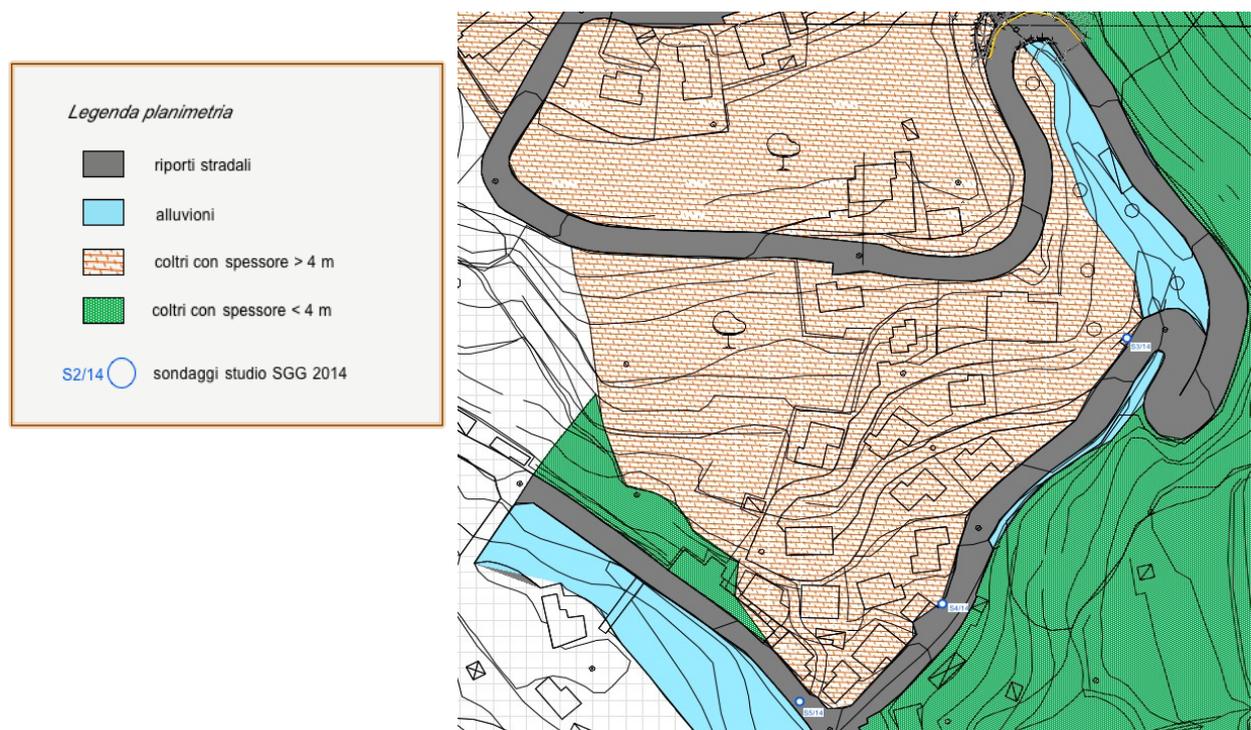
Carta geologica con ubicazione indagini Intervento n. 36

In corrispondenza dell'intervento al *km* 0+170, che consiste nella sostituzione della tombinatura esistente, il terreno interessato dagli scavi è costituito da uno strato di riporto passante al cappellaccio di alterazione. Inferiormente, già a partire da circa 1,50 *m*, è presente un substrato serpentinitico molto fratturato e disarticolato. Per quanto riguarda l'intervento lungo la S.P. n. 57 fino all'innesto con la S.P. N. 542, sono presenti terreni sciolti, costituiti da riporti sovrastante una coltre di copertura. A partire da circa 2,80-3,00 *m*, un sottile strato di alterazione segna il passaggio al substrato roccioso superiormente rappresentato da calcescisti sovrapposti alle rocce verdi. In questo caso l'ammasso roccioso si presenta con una qualità discreta. In corrispondenza del rifacimento del ponticello alla confluenza del Rio dei Galli con il Torrente Teiro, al di sotto di uno strato di riporto di spessore circa pari a 2,00 *m* è presente un'alluvione medio-grossolana che ricopre substrato serpentinitico di qualità discreta.

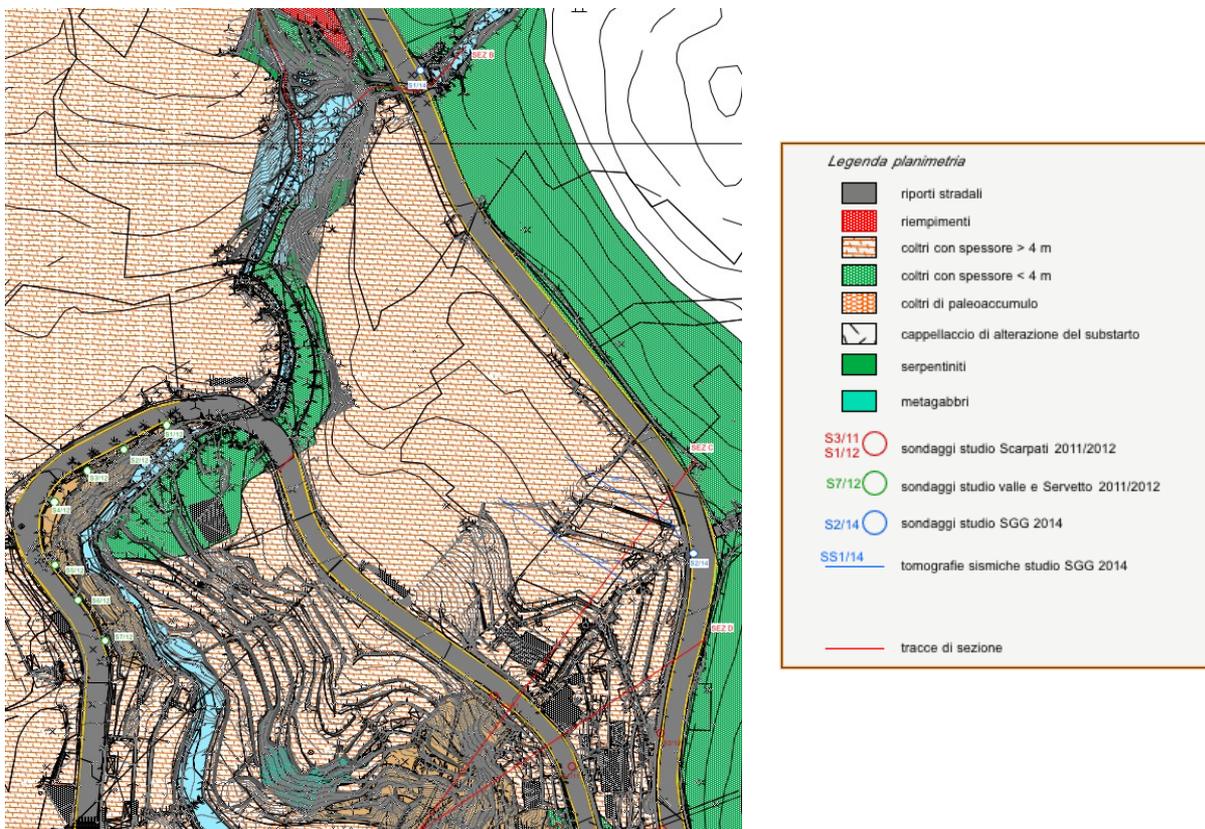
Carta geologica con ubicazione indagini Intervento n. 37

Dal punto di vista morfologico l'area centrale compresa fra le progressive d'intervento 1+620-1+905 è caratterizzato da un'acclività modesta a valle della sede stradale, leggermente maggiore a monte. Questo settore presenta le caratteristiche geomorfologiche di un antico accumulo detritico, caratterizzato da una coltre di copertura mista a terreni riporto che va rastremandosi a monte della sede stradale, ma raggiunge e localmente supera i 5,00-6,00 m di spessore a valle della strada stessa. Nel tratto di strada altimetricamente inferiore, nei pressi del km 1+120, dove si è verificato un fenomeno franoso nell'ottobre 2010 in sponda sinistra dei Rio dei Galli, è possibile una locale rimobilizzazione dell'antico paleoaccumulo. Lateralmente alla zona individuata come paleoaccumulo, in prossimità dell'evento franoso verificatosi al km 1+120 (recentemente consolidato dalla Provincia di Savona) sono evidenti due affioramenti rocciosi che si estendono verso l'alto fino a perimetrare l'area dell'intervento in oggetto, come in parte dimostrato dagli affioramenti presenti a monte della sede stradale al km 1+790, in corrispondenza del Rio dei Galli. Per l'intervento al km 1+905, che consiste nella sostituzione dell'attuale tombinatura, il terreno interessato dagli scavi è costituito da uno strato di riporto frammisto alla coltre di copertura superficiale, mentre per quanto riguarda l'intervento al km 1+790 relativo al rifacimento completo della tombinatura del Rio dei Galli, lo scavo insisterà su uno stato di terreno di riporto di spessore

non inferiore a 4,40 m sul lato a monte che potrà raggiungere 5,00-5,50 m sul lato a valle. Inferiormente potrà essere intercettato il substrato roccioso costituito da serpentinoscisti di qualità da mediocre a discreta. Analogamente, con riferimento all'intervento previsto al km 1+620, lo scavo intercetterà uno strato di copertura, costituito da riporto sovrapposto a una coltre detritica, con spessori variabili da 4,00 a 6,00 m, procedendo da monte verso valle. In questo caso il substrato roccioso è costituito da metagabbri molto fratturati e alterati con riempimento terroso nelle fratture. La qualità può essere ipotizzata da scadente a molto scadente.

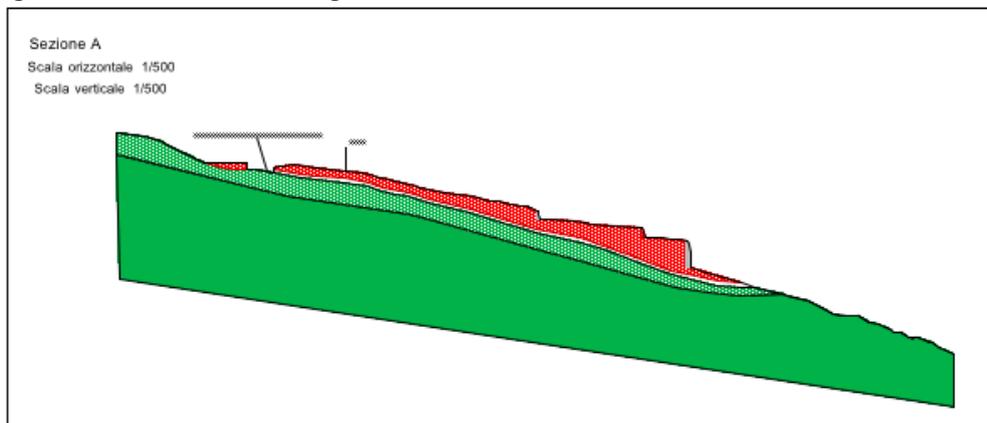
Sezione geologica interpretativa

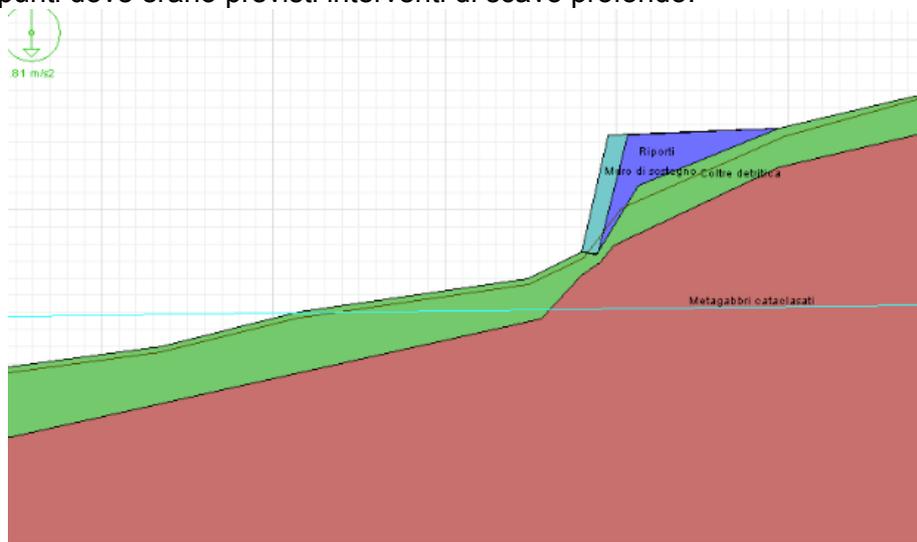
Modello geologico intervento A e B

Le problematiche di stabilità delle opere a progetto sono state verificate lungo due sezioni di pendio relative agli interventi A, B e C; in particolare sono stati verificati, mediante analisi alla differenze finite *F.L.A.C. Slope 7.0 (Fast Lagrangian Analysis of Continua)*, i possibili meccanismi di rottura nei punti dove erano previsti interventi di scavo profondo.

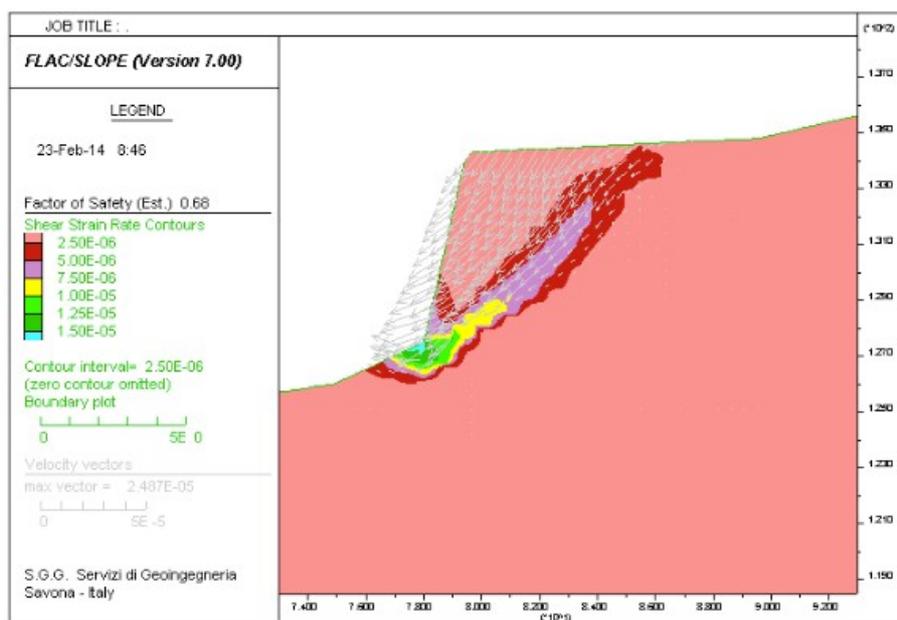
Meccanismi di rottura con fondazione del muro attestata su coltre

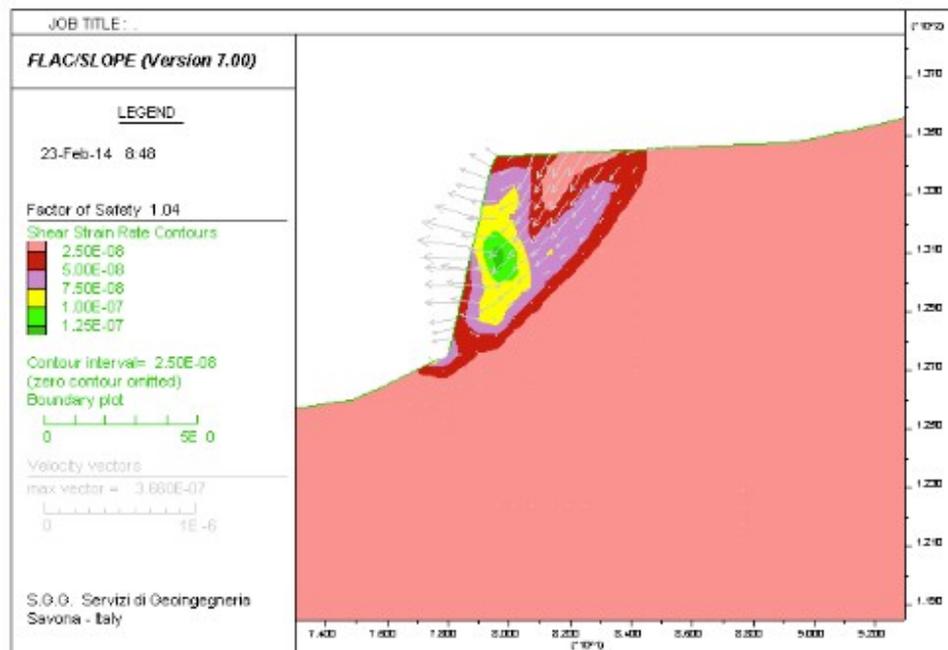
Meccanismi di rottura per diminuzione della coesione nell'opera di sostegno con fondazione del muro attestata su roccia alterata

Si può osservare che nel caso in cui la fondazione del muro sia attestata sul basamento alterato si possono determinare fenomeni di rottura per caduta della coesione nell'ambito dell'opera di sostegno. Il valore determinato corrisponde a 300 kPa. Il metodo applicato, attraverso l'analisi tenso-deformativa, consente di verificare le condizioni di possibile rottura e flussi plastici di materiale lungo tutto il pendio considerato nel modello; si può osservare che le restanti zone risultano stabili.
